## 目標耐用年数経過施設建物評価結果一覧(令和7年度)

# 東部保育園

## 目標耐用年数経過施設 建物評価表

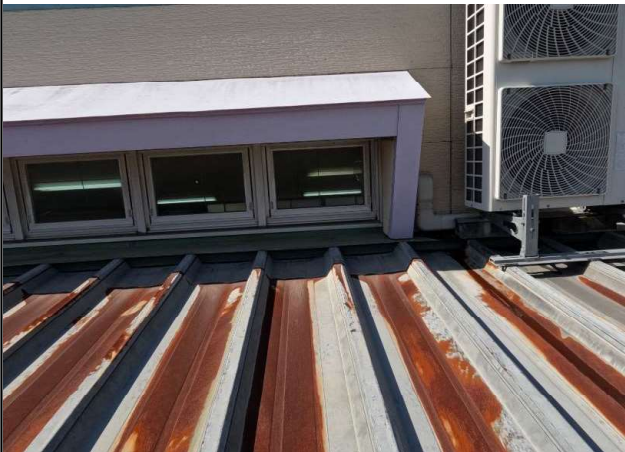
| 総合評価 | | (備考欄)<br>園舎北東側の屋根の劣化が進んでいる。 | | | |

| 場所 | 屋根：園舎南側 | 場所 | 屋根：園舎南側 |
| 状況 | 全体に錆 | 状況 | 全体に錆 |

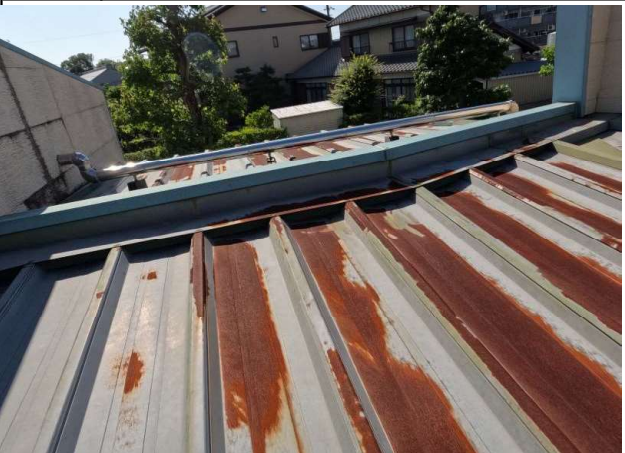
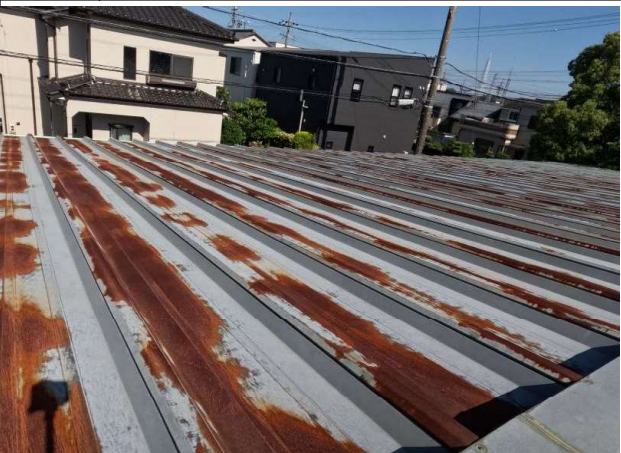
| 場所 | 屋根：園舎南側 | 場所 | 屋根：園舎東側 |
| 状況 | 全体に錆 | 状況 | 全体に錆 |

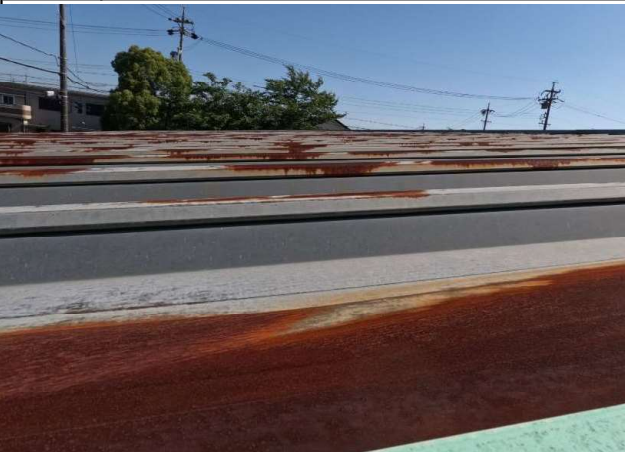
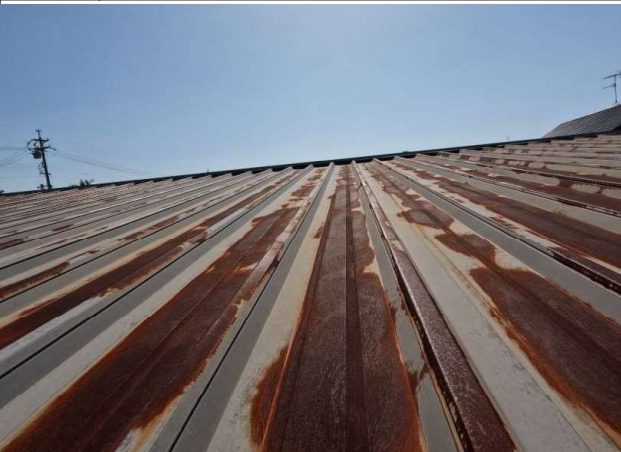
| 場所 | 屋根：園舎北東側 | 場所 | 屋根：園舎北東側 |
| 状況 | 全体に錆 | 状況 | 全体に錆 |

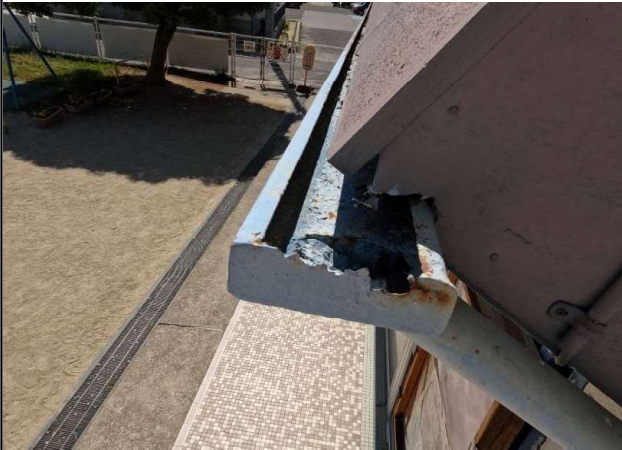
| 場所 | 樋：遊戯室南側 | 場所 | 屋根：北側（未改修）園舎 |
| 状況 | さび、穴⇒R7修繕発注済 | 状況 | ひどい錆 |

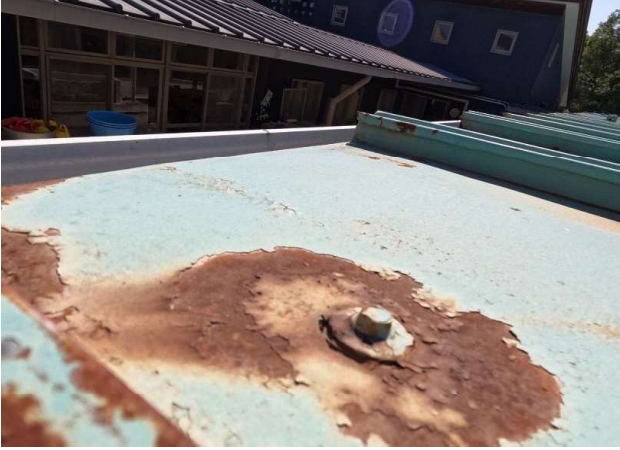
| 総合評価 | | (備考欄) | | | |
|---|---|---|---|---|---|
| 劣化 | | 未改修部分の屋根は錆、樋には雑草がみられる。改修済みの遊戯室等の屋根は比較的良好。 | | | |

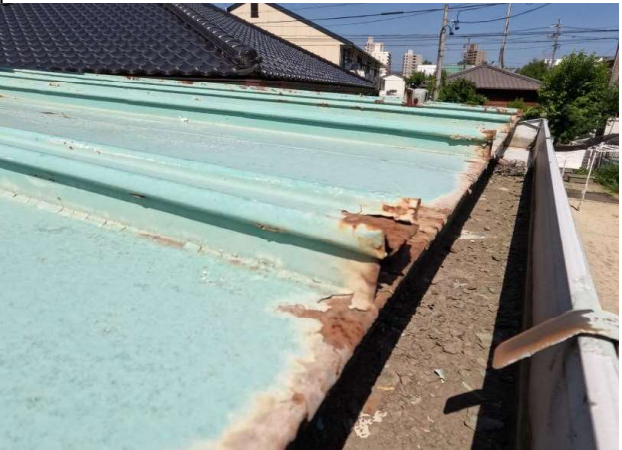
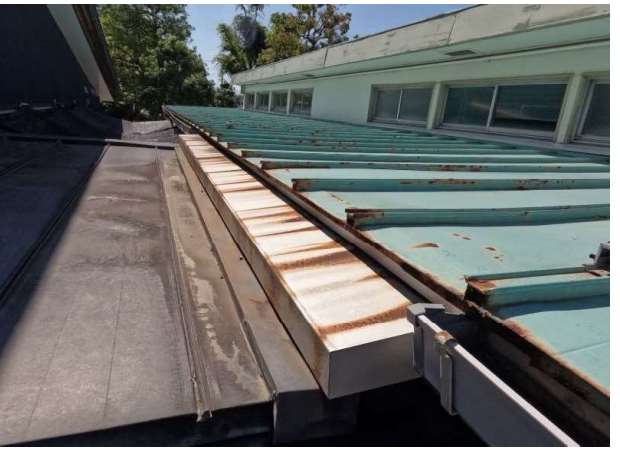
| 場所 | 屋根：北側（未改修）園舎 | 場所 | 屋根：北側（未改修）園舎 |
| 状況 | 全体的に錆 | 状況 | 全体的に錆 |

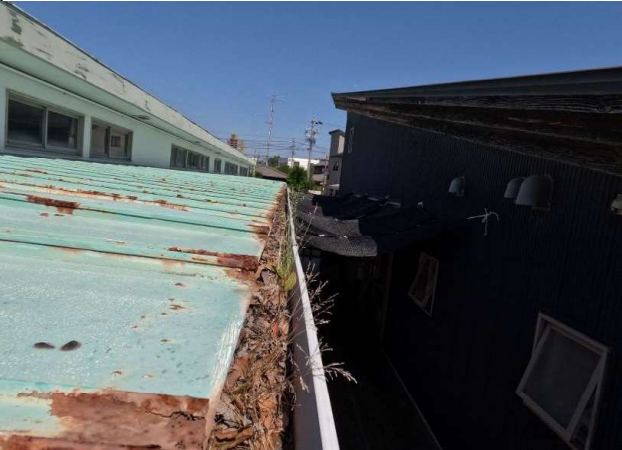
| 場所 | 屋根、樋：北側（未改修）園舎 | 場所 | 軒の裏：遊戯室西側 |
| 状況 | 全体的に錆、雑草 | 状況 | 塗装剥がれ |

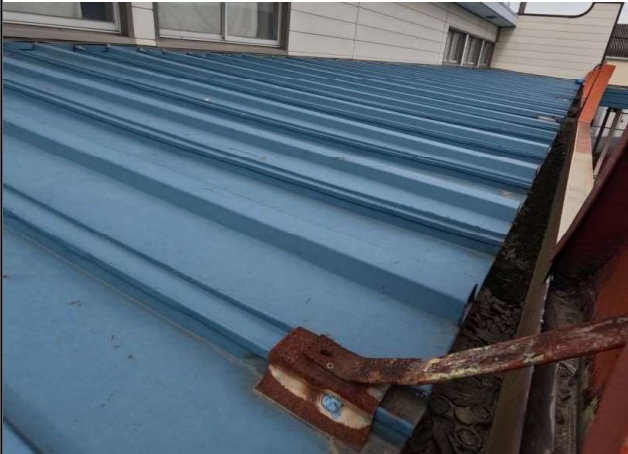
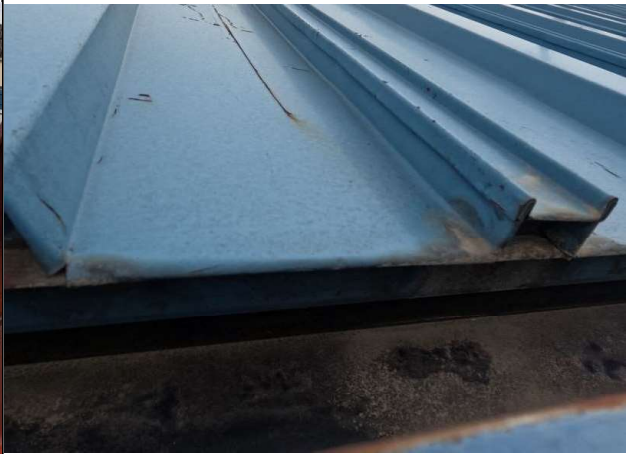
| 総合評価 | | (備考欄)<br>雨樋に劣化あり。屋根全体は比較的良好。 | | | |

| 場所 | 屋根：南側樋 | 場所 | 屋根：南側樋 |
| 状況 | 樋の錆、劣化 | 状況 | 樋の錆、劣化 |

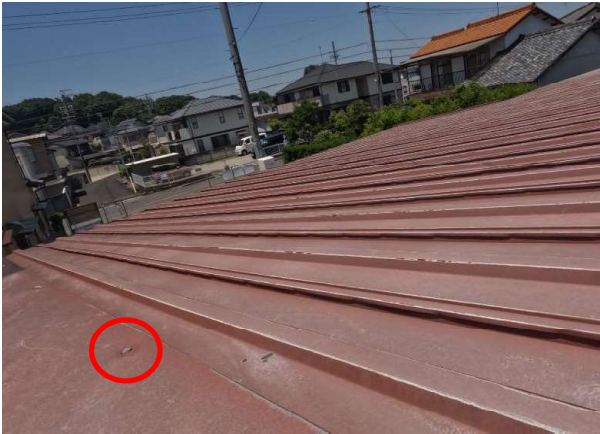
| 場所 | 屋根：南西側 | 場所 | 屋根：遊戯室・保育室1の間の外壁 |
| 状況 | 小穴 | 状況 | 外壁コーキング欠損 |

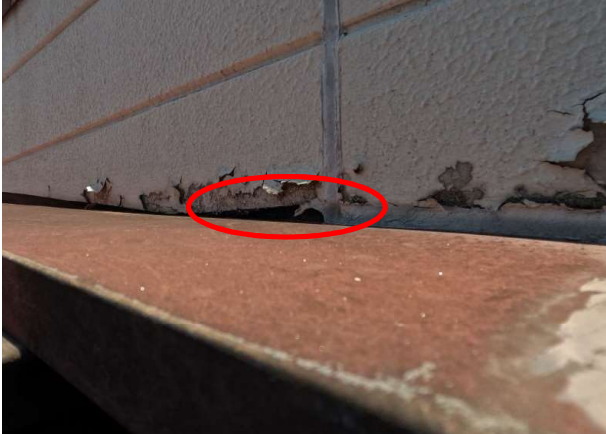
| 総合評価 | | (備考欄) | | | |
|---|---|---|---|---|---|
| 劣化 | | 屋根全体と雨樋に錆、小穴あり。外壁面の化粧板隙間からコーキングはがれ。 | | | |

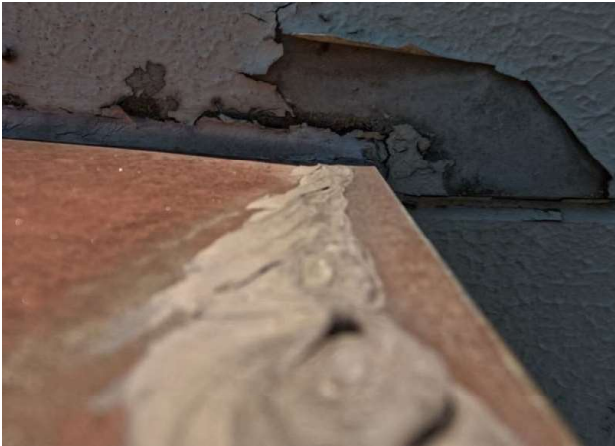
| 場所 | 屋根：遊戯室・保育室1の間の外壁 | 場所 | 屋根：北西側 |
| 状況 | 外壁欠損 | 状況 | 小穴 |

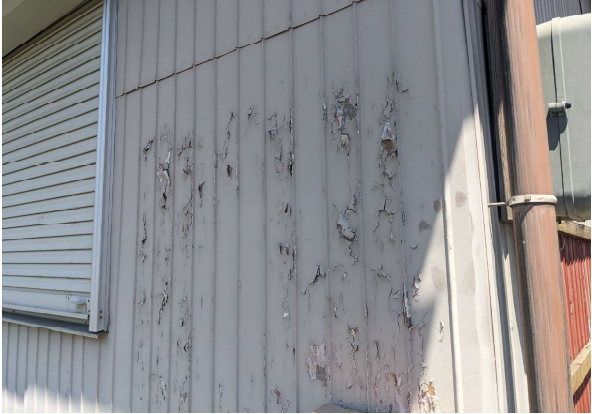
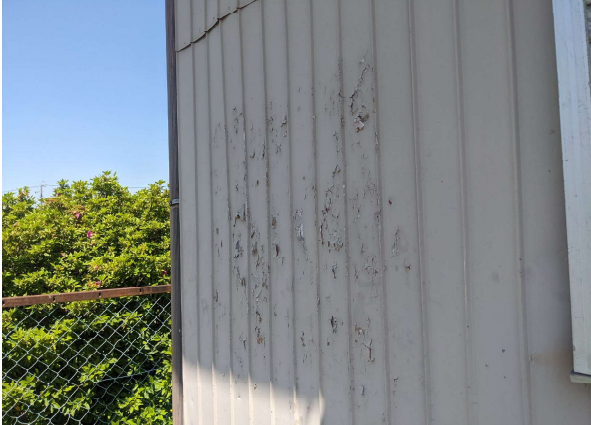
| 建 物 基 本 情 報 | | | | | | | | |
|---|---|---|---|---|---|---|---|---|
| ・ 外壁南側…剥がれ<br>・ 集会室南壁面…割れ | | | | | | | | |

| 場所 | 外壁南面 東部分 | 場所 | 外壁南面 西部分 |
| 状況 | 剥がれ | 状況 | 剥がれ |

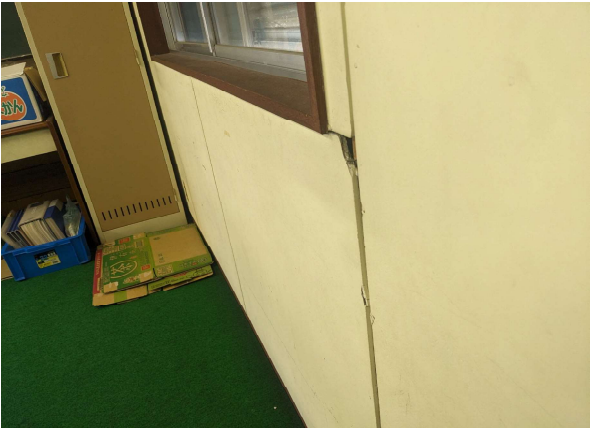
| 場所 | 集会室南壁面 | 場所 | |
| 状況 | 壁割れ | 状況 | |
