目標耐用年数経過施設建物評価結果一覧(令和8年度)

目標耐用年数経過施設 建物評価表

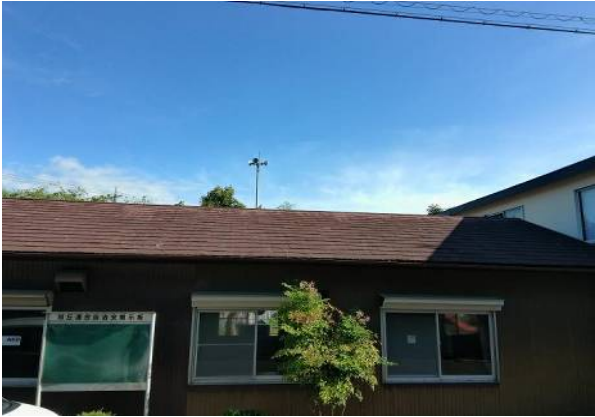
総合評価		(備考欄)			
劣化		<ul style="list-style-type: none"> ・屋根の劣化が進んでいる。 ・2026年度、LED照明設置事業補助金申請済 			
建物評価					
構造躯体の健全度		構造躯体以外の健全度	予防保全措置	社会的要求達成度	
目標耐用年数進捗率	耐震性能			バリアフリー整備レベル	その他整備レベル
100%	有	51	無	0	67

場所	屋根 全体	場所	
状況	広範囲に劣化	状況

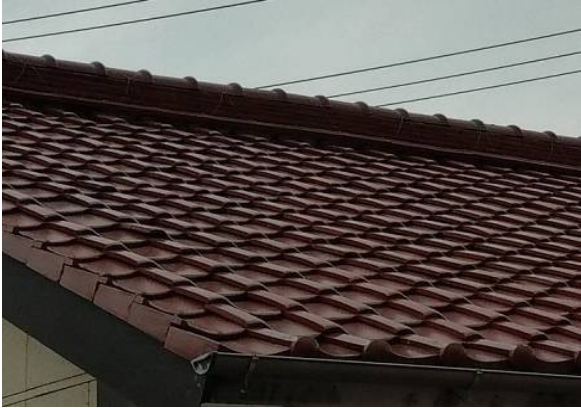
場所	屋根 北側	場所	
状況	瓦浮き	状況

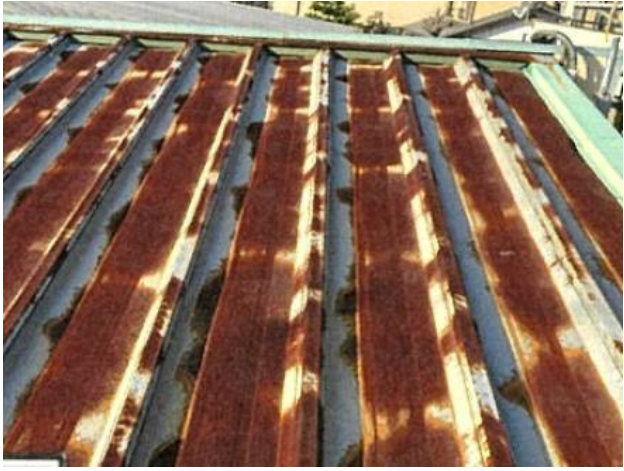
建物基本情報								
①建物情報								
建物No.	建物名称	建築年	築年数	構造種別	目標耐用年数	階数		床面積
						地上	地下	
1	保育園	1974年	52年	LS造	50年	1	0	705.26㎡
耐震性能			長寿命化改修実施履歴 (予防保全措置)			災害危険地域		
耐震基準	耐震診断	耐震補強	外壁	屋上防水	浸水・冠水 想定区域	土砂災害警戒区域 土砂災害特別警戒区域		液状化 危険度
旧耐震基準	合格	実施済	2011年	1994年	区域内	区域外		ほとんどない
②構造躯体の健全性 ("※"はSRC造及びRC造のみ)								
調査年	圧縮強度 (N/mm ²) ※	中性化深度 ※	かぶり厚さ ※	躯体の 残存年数 ※	耐震指標 (I _s 値)	著しい腐食 や劣化		
2003年	—	—	—	—	0.77	無		
(備考欄)								
園舎東側の屋根の劣化が進んでおり、調理室があるため優先度が高いと判断し、令和7年度に屋根塗装修繕を実施。令和7年にあご保育園屋根剥がれ落ちのため、安全上支障がないか点検実施。								
③構造躯体以外の健全性								
屋根・屋上	外壁	内部仕上げ	電気設備	機械設備	昇降機設備			
B	B	C	C	C	—

場所	屋根	場所	
状況	錆（一部塗装修繕済み）	状況

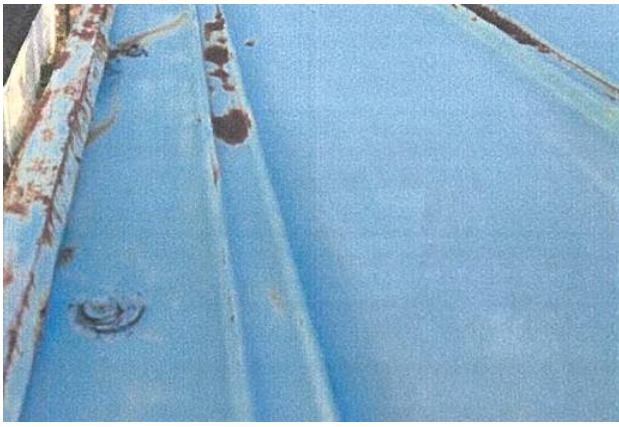
場所	屋根	場所	屋根
状況	錆（腐食ボルト修繕済み）	状況	塗装劣化（ケラバ補強実施済み）

建物基本情報								
①建物情報								
建物No.	建物名称	建築年	築年数	構造種別	目標耐用年数	階数		床面積
						地上	地下	
1	北園舎等	1963年	63年	LS造	50年	1	0	459.0㎡
耐震性能			長寿命化改修実施履歴 (予防保全措置)			災害危険地域		
耐震基準	耐震診断	耐震補強	外壁	屋上防水	浸水・冠水 想定区域	土砂災害警戒区域 土砂災害特別警戒区域		液状化 危険度
旧耐震基準	不合格	実施済	1999年	2001年	区域内	区域外		低い
②構造躯体の健全性 ("※"はSRC造及びRC造のみ)								
調査年	圧縮強度 (N/mm ²) ※	中性化深度 ※	かぶり厚さ ※	躯体の 残存年数 ※	耐震指標 (I _s 値)	著しい腐食 や劣化		
2004年	—	—	—	—	0.75	無		
(備考欄)								
未改修部分の屋根は錆、樋には雑草がみられる。改修済みの遊戯室等の屋根は比較的良好。 令和7年度にあたご保育園屋根剥がれ落ちのため、点検及びシーリング修繕を実施。								
③構造躯体以外の健全性								
屋根・屋上	外壁	内部仕上げ	電気設備	機械設備	昇降機設備			
B	B	C	C	C	—

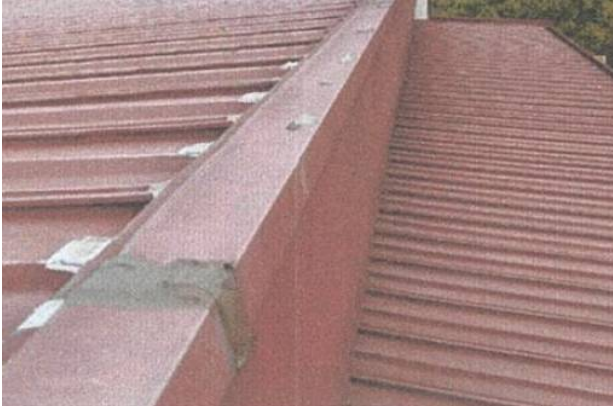
建物基本情報								
①建物情報								
建物No.	建物名称	建築年	築年数	構造種別	目標耐用年数	階数		床面積
						地上	地下	
1	保育園	1971年	55年	LS造	50年	1	0	586.20㎡
耐震性能			長寿命化改修実施履歴 (予防保全措置)			災害危険地域		
耐震基準	耐震診断	耐震補強	外壁	屋上防水	浸水・冠水 想定区域	土砂災害警戒区域 土砂災害特別警戒区域		液状化 危険度
旧耐震基準	合格	実施済	1990年	1989年	区域内	区域外		低い
②構造躯体の健全性 ("※"はSRC造及びRC造のみ)								
調査年	圧縮強度 (N/mm ²) ※	中性化深度 ※	かぶり厚さ ※	躯体の 残存年数 ※	耐震指標 (I _s 値)	著しい腐食 や劣化		
2003年	—	—	—	—	0.95	無		
(備考欄)								
屋根全体と雨樋に錆、小穴あり。 令和7年12月に屋根板金2か所剥がれ落ちのため、点検及びシーリング修繕を実施。								
③構造躯体以外の健全性								
屋根・屋上	外壁	内部仕上げ	電気設備	機械設備	昇降機設備			
C	B	C	C	C	—

場所	屋根	場所	
状況	穴、亀裂（一部シール処理にて修繕済み）	状況
