尾張旭市横断歩道橋長寿命化修繕計画

令和2年4月策定 令和5年8月追記

尾張旭市 都市整備部 土木管理課

個別施設計画(横断歩道橋)

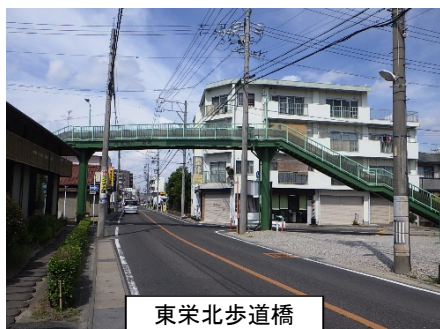
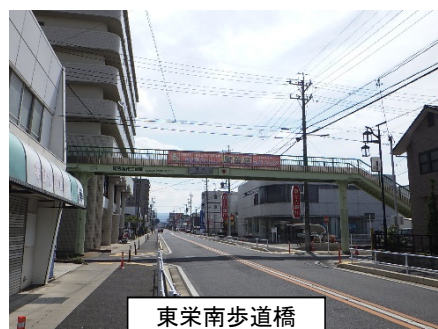
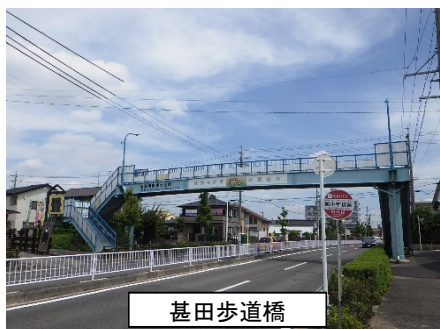
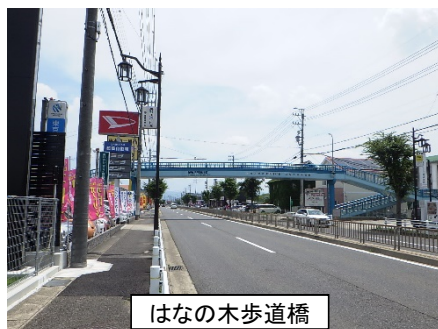
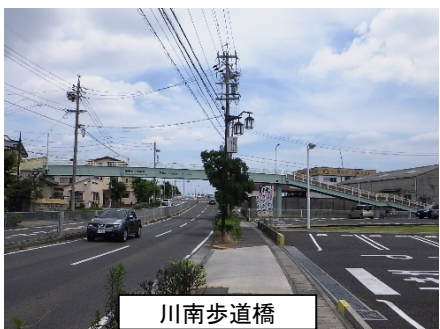
本市の管理する以下の5橋の横断歩道橋に対し、個別施設計画を策定する。
