尾張旭市小中学校施設個別施設計画

2020年3月

尾張旭市 教育行政課

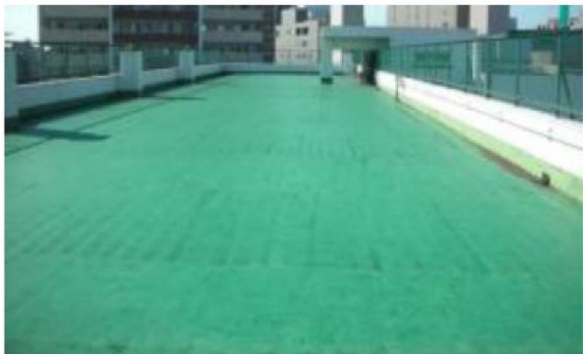
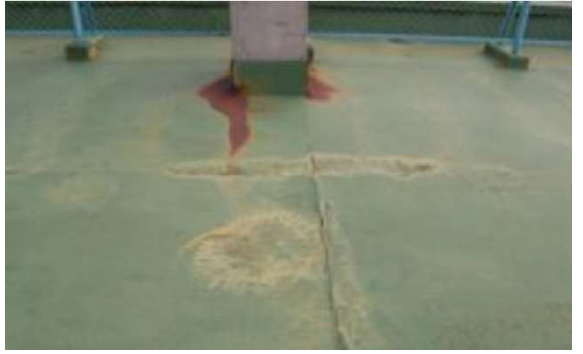
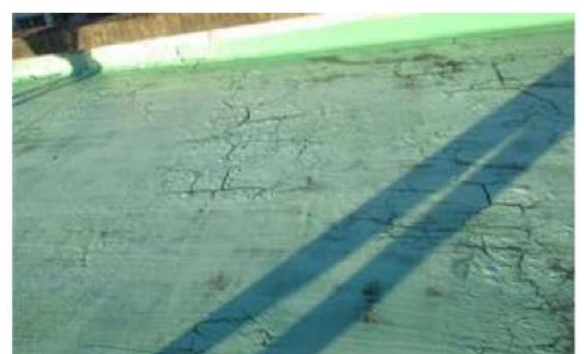
表 3-2 目視による劣化状況の判定基準例（一部）

診断判定	
A 概ね良好	B 部分的に劣化

良好（汚れている程度、改修後 10 年以内）	部分的に、ふくれ、しわ、変質（スポンジ状）、排水不良がある
C 広範囲に劣化	D 早急に対応する必要がある

広範囲に、ふくれ、しわ、穴あき、変質（摩耗）、排水不良、土砂の堆積、雑草が見られ、最上階天井に漏水痕がある	広範囲に、破断、めくれ、下地露出があり、最上階天井に漏水痕が複数箇所ある
